ARCHEOLOGISCHE PROSPECTIE

GEMEENTEHUIS MALDEGEM **(prov. Oost-Vlaanderen)**

BASISRAPPORT – JUNI 2009

Afdeling Archeologie
Rapport 2009/10

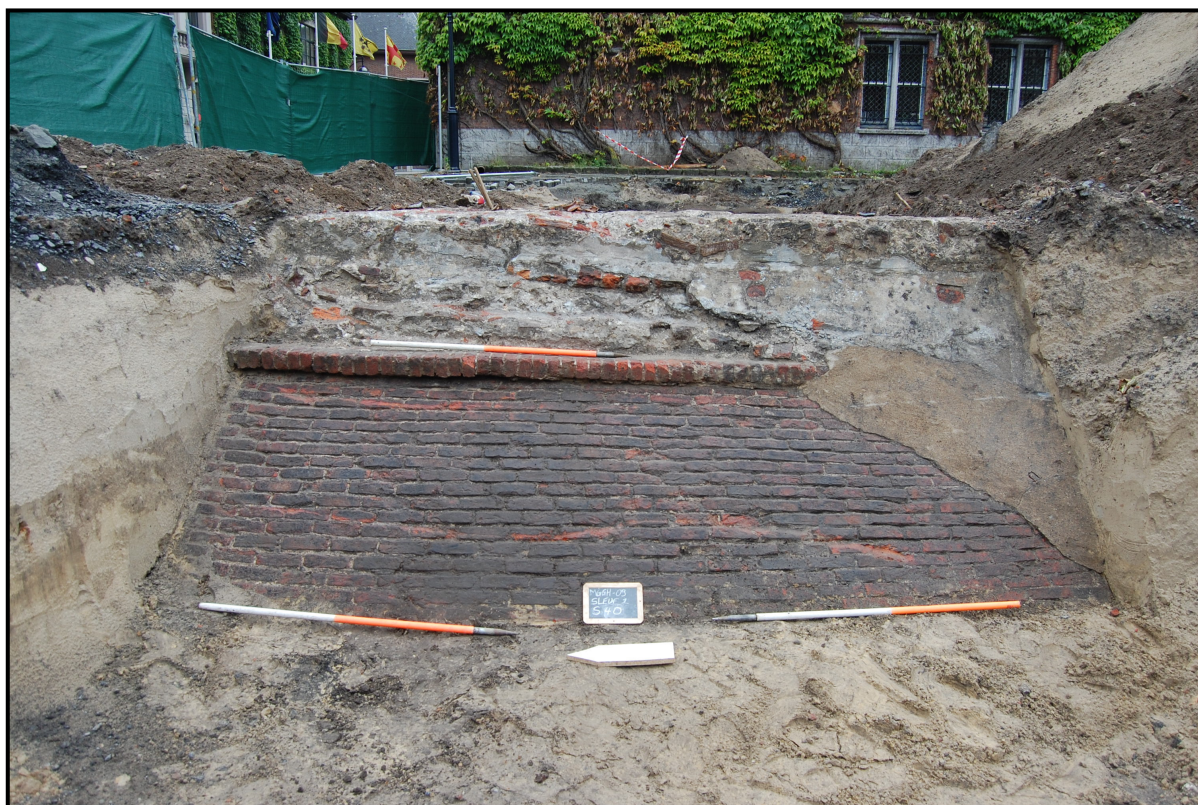
Figuur 1 op schutblad: Oude kaaimuur in sleuf 1.

De opvallendste vondst in sleuf 1 was de schuin aflopende bakstenen muur, net ten westen van de massieve bakstenen, met grijze mortel beklede, muur. Het gaat hier ongetwijfeld om een oude kademuur van de Ede. Enkele oudere geïnteresseerde bezoekers op de site merkten op dat ze deze kademuur nog hebben zien blootliggen. Het betreft hier wellicht de kademuur van de Ede voordat men in de jaren 1970 is overgegaan tot de overwelving van het riviertje. De betonnen en natuurstenen fragmenten van deze kademuur in sleuf 2 en 3 hebben allicht hetzelfde verhaal, ook al zijn ze net even anders gebouwd of later bewerkt. Opmerkelijk was toch de goede en stevige toestand waarin vooral de bakstenen kademuur zich bevond. In het historisch overzicht werden twee fasen vermeld waarin de Maldegemnaars grote werken lieten uitvoeren aan de oevers van de Ede, namelijk in 1885 en 1933; mogelijk gaat de bouw van de kademuur terug op één van deze jaartallen. Men kan zich een beeld vormen van hoe de Ede er in de 20^{ste} eeuw achter het gemeentehuis bij lag aan de hand van een foto genomen vanuit het zuiden op de brug over de Ede (zie figuur 21).

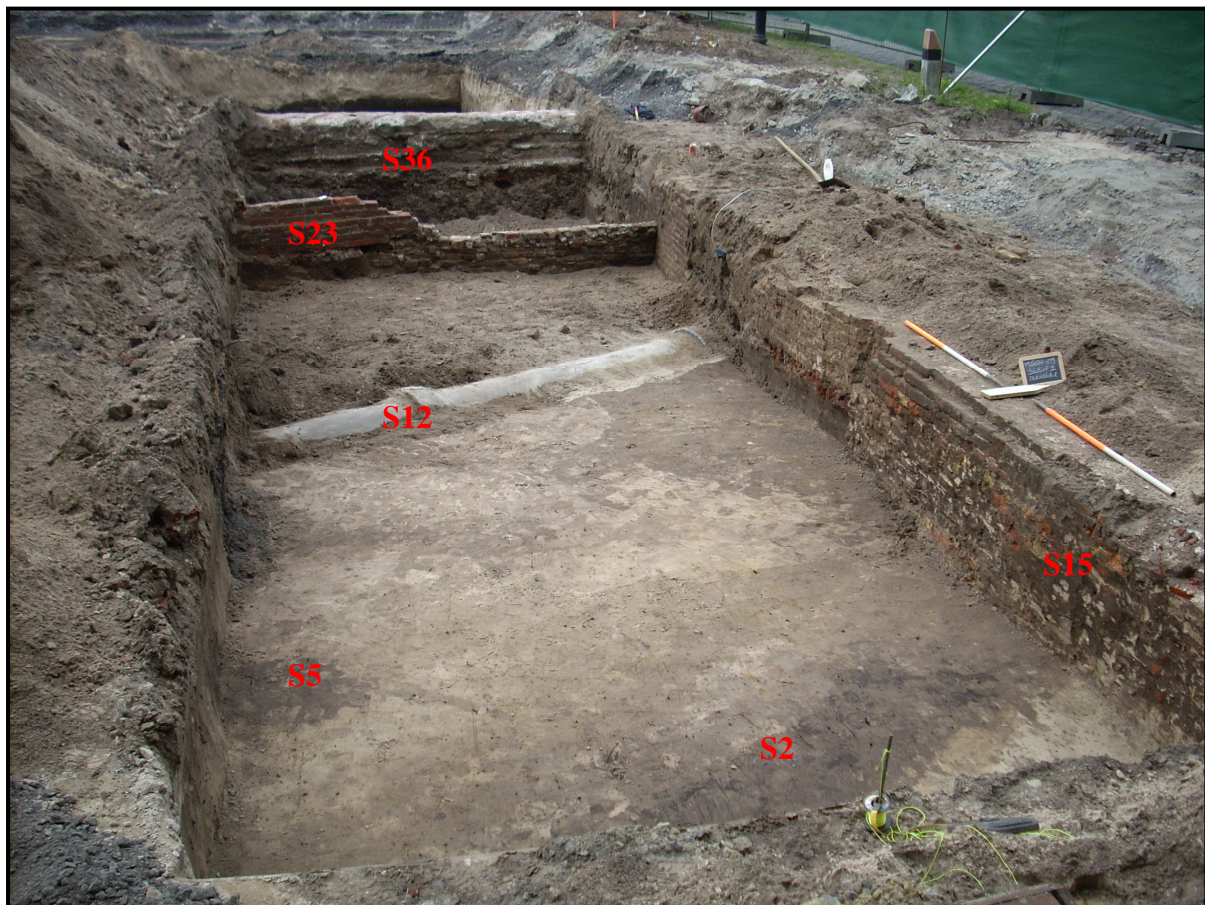
Figuur 6: Zicht op sleuf 1 vanuit het oosten.

Sleuf 1 werd zo dicht mogelijk bij de straatkant aangelegd, in het noorden van de site. De sleuf was zo'n 18m lang en werd in het midden verstoord door de aanwezigheid van een recente betonnen waterleiding. Het eerste vlak bevond zich ca. 1m onder het looppniveau. De hoogte in de sleuf bedroeg + 7,39m TAW in het oosten en +7,24m TAW in het westen. In het centrale deel werd het eerste vlak na registratie plaatselijk nog wat verdiept.

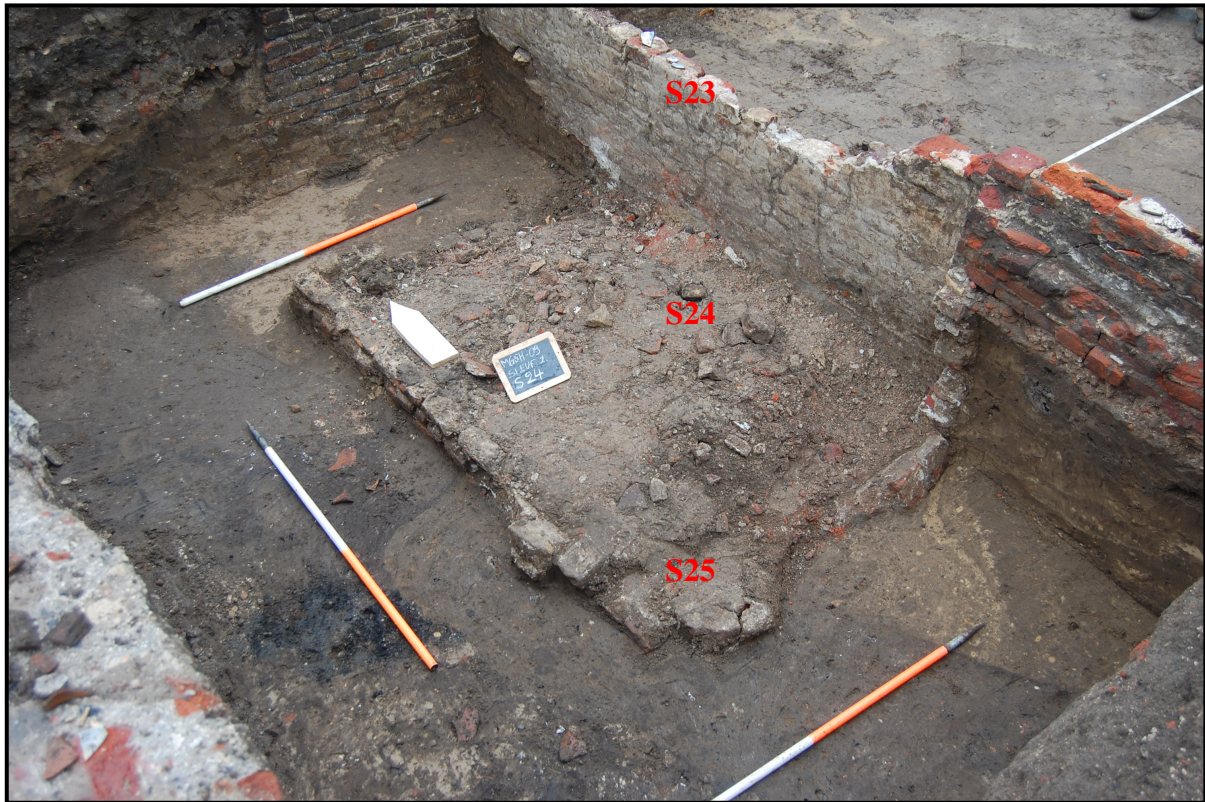
Figuur 7: Recente puinvulling (S24) in rechthoekige aanbouw S25 tegen muur S23.

gebouwd (S25). Rondom dit structuurtje en in de vulling ervan was enkel heel recent materiaal te vinden (zie figuur 7). Meer naar het westen werd gestoten op een massieve noordoost-zuidwest gerichte bakstenen muur, bekleed met grijze mortel en met een dikke puinfundering (S36). Deze muur was nog bewaard tot op een hoogte van +8,35m TAW. Direct ten westen daarvan was op een hoogte van +7,75m TAW een bakstenen rand te zien waaronder een naar het westen schuin aflopende bakstenen muur zat (S40, zie figuur 1 op schutblad). Deze werd verder gevolgd tot op een diepte van +6,92m TAW. De sleuf werd uitgegraven tot tegen de huidige overwelling (S41) van de Ede, die op een hoogte van +7,35m TAW aan het licht kwam. De ruimte tussen S40 en S41 was opgevuld met fijn wit zand.

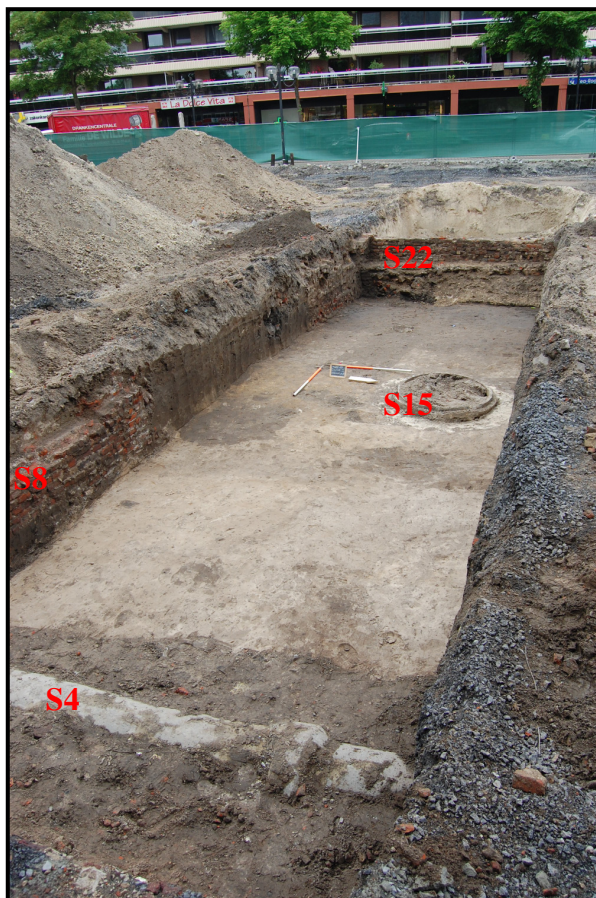
Figuur 8: Vlak 1 in sleuf 2 gezien vanuit het oosten.

In het oostelijk deel van de sleuf was de witgrijze fijnzandige moederbodem zichtbaar, waarin zich de reeds vermelde recente verstoringen alsook enkele grondverkleuringen bevonden. Daarnaast werden ook enkele bakstenen muren aangetroffen waarvan de binnenkant met pleister bekleed was (S1 en S8). In het westen bevond zich een noordoost-zuidwest georiënteerde muur (S22), een massieve muur met een puinfundering, gelijkaardig aan en in het verlengde van muur S36 uit sleuf 1. Ten westen van S22 was opnieuw een schuin aflopende muur te zien (S26), die hier echter met een laagje grijze mortel bekleed was. Deze werd naar het westen gevolgd tot een diepte van +6,81m TAW. Tussen S26 en de overwelfing van de Ede bevond zich een zandopvulling.

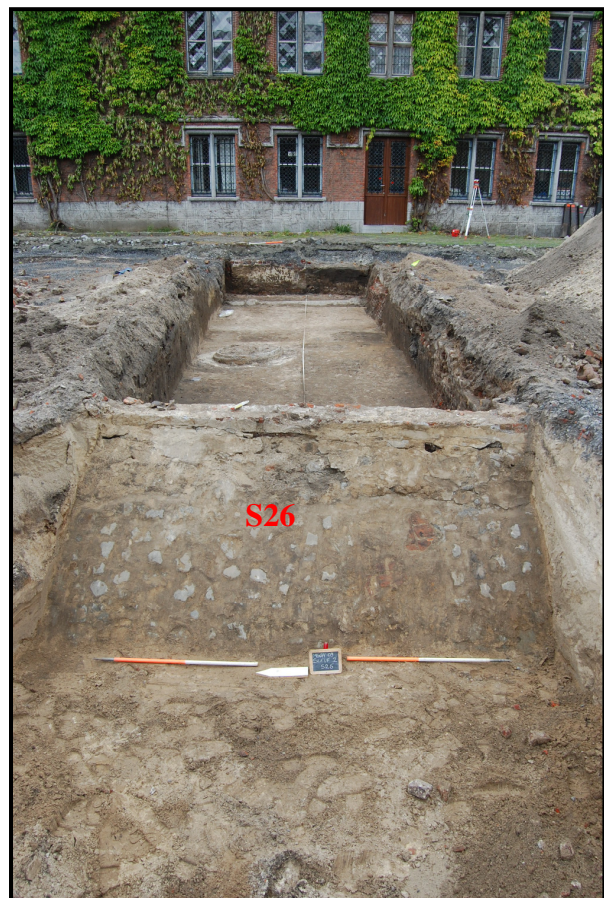
Figuur 9: Sleuf 2 gezien vanuit het westen.

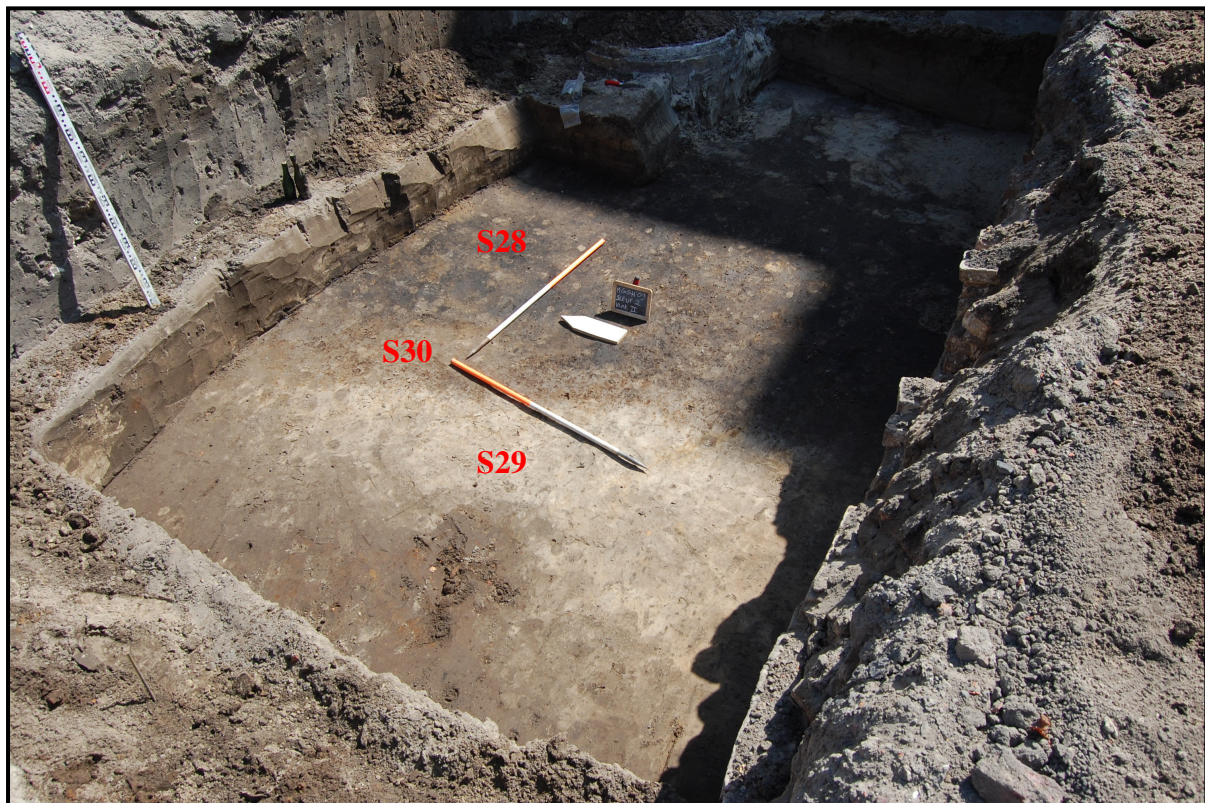
Figuur 10: Vlak II in sleuf 2, gezien vanuit het westen, met in het oosten het zwart-bruin pakket (S28), daarnaast het donkergrijze pakket (S30) en in het westen een grijze strook (S29).

Aangezien de moederbodem centraal in de sleuf een duik leek te maken naar de Ede werd hier plaatselijk een tweede vlak aangelegd. Daarin werd een donkerbruin tot zwart pakket aangetroffen (S28) met ten westen daarvan een donkergrijs pakket met vele bruine roestplekjes (S30) waarin enkele scherven grijs aardewerk gevonden werden. Na het couperen van deze pakketten werd duidelijk dat de bodem hier gevormd werd door afwisselende witgele zandlagen en zwarte (alluviale) kleiige laagjes. In het noordprofiel was te zien hoe de moederbodem op deze plaats een sterke duik maakte naar het westen toe. Bij het graven van dit profiel werd het diepste punt gemeten op +6,09m TAW. Op deze diepte kwam er al wat grondwater naar boven. In het oostprofiel was dan weer te zien hoe een dik zwart kleiig pakket zich onder een dik pakket witgrijs zand – de vermoedelijke moederbodem - bevond.

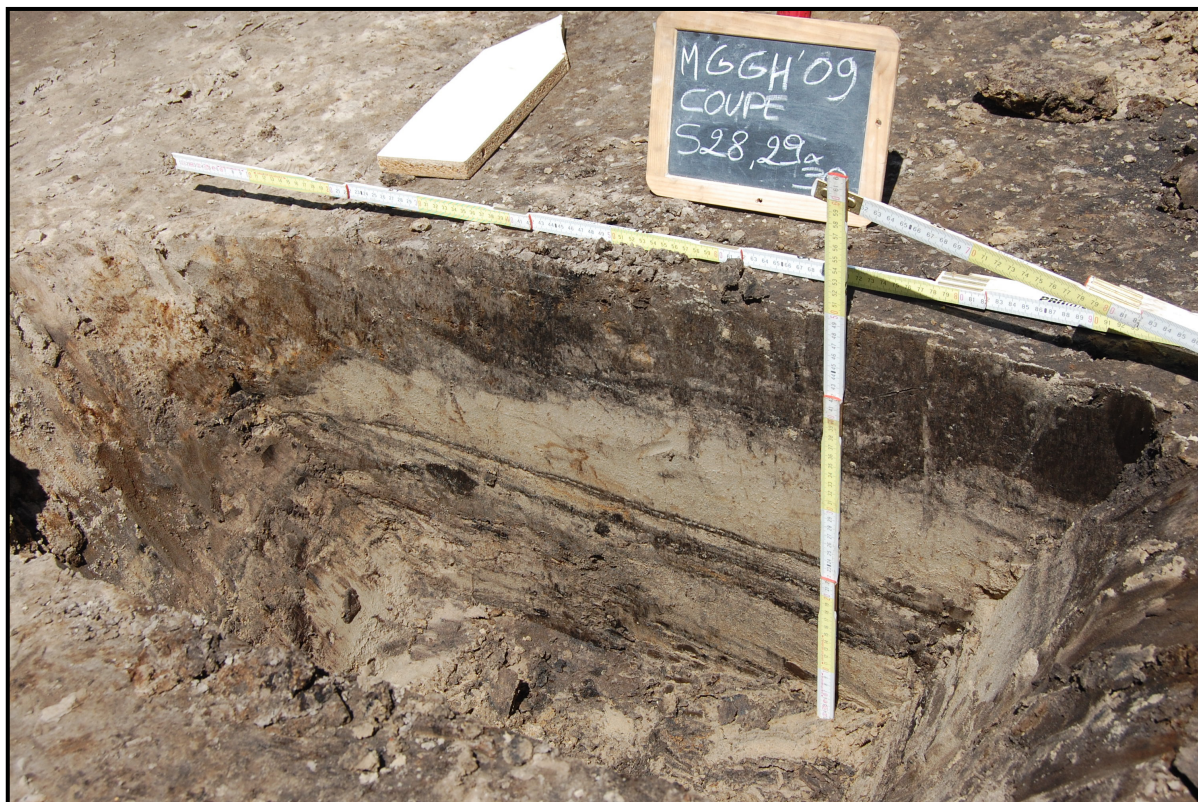
Figuur 11: Coupe op S28, S29 en S30: een afwisseling van alluviale donkere laagjes en fijne zandafzettingen.

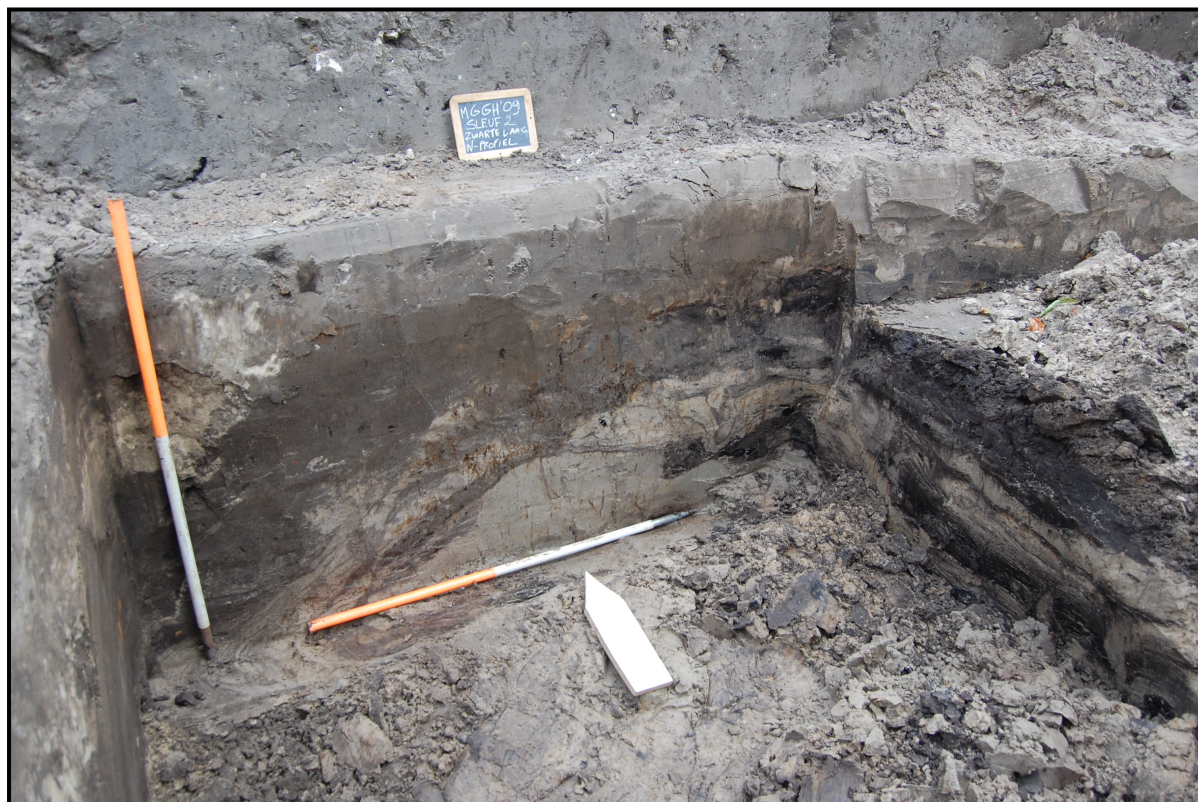
Figuur 12: Noordprofiel van vlak II, met de afwisselende alluviale en zandafzettingen. De moederbodem maakt een sterke duik naar het westen (naar de Ede).

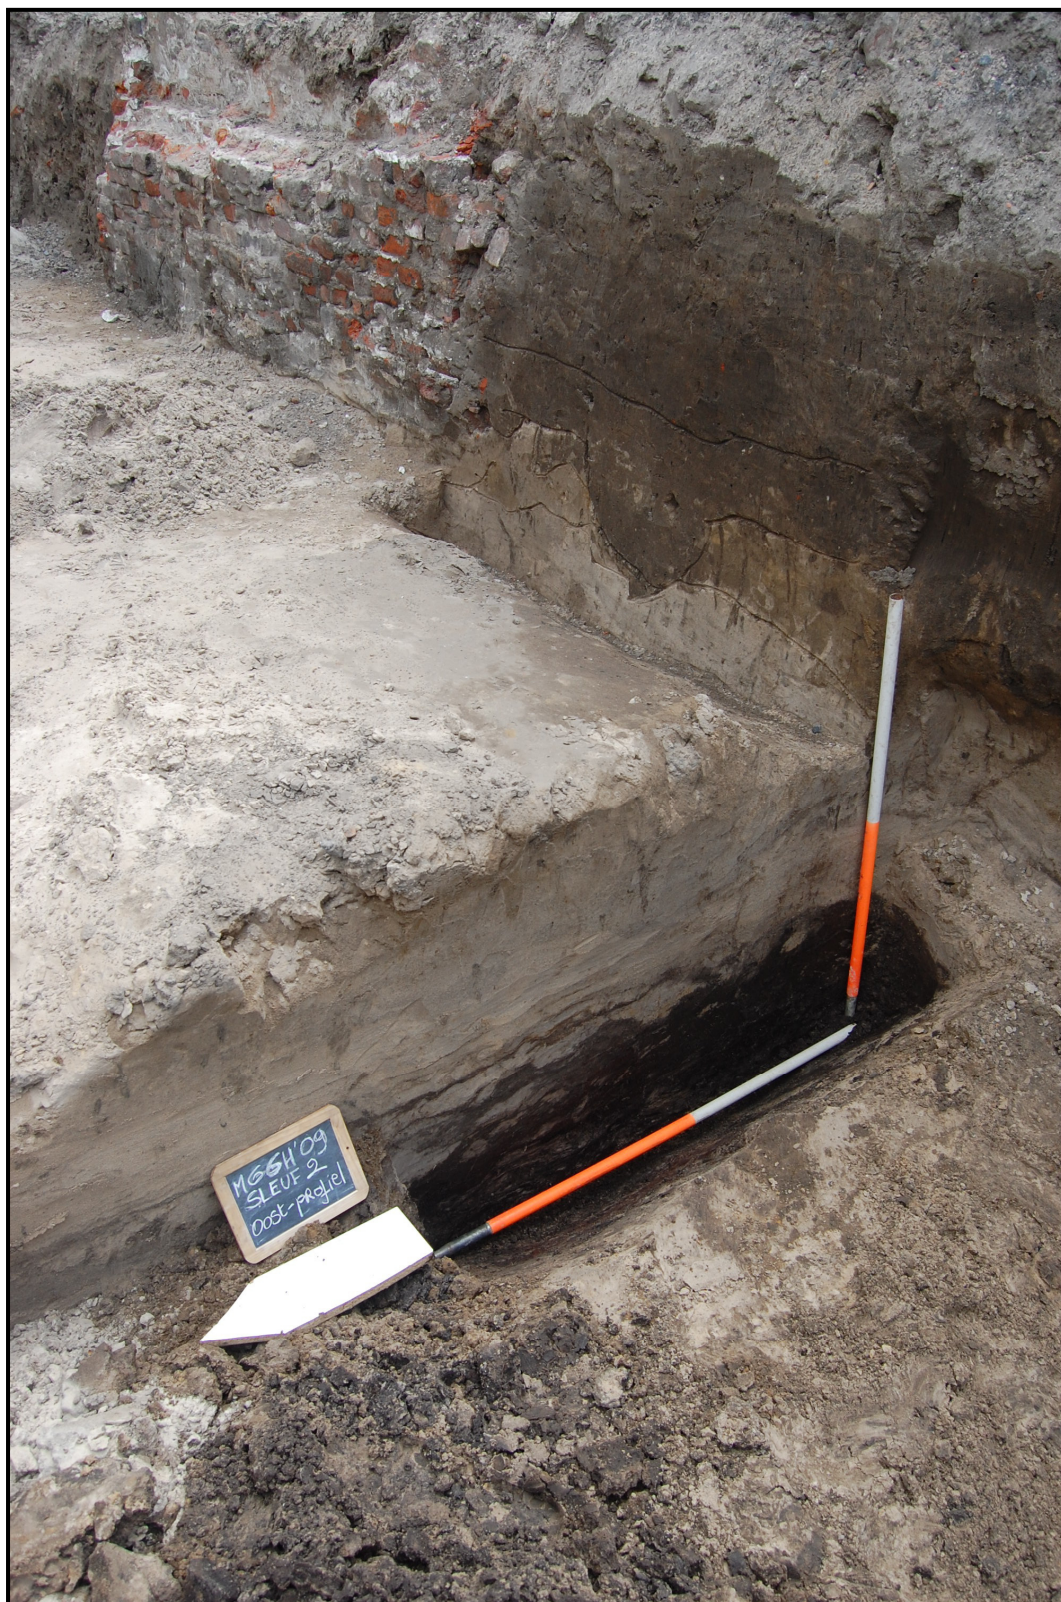
Figuur 13: Oostprofiel van vlak II, met een zwart kleig pakket onder de zandige (veronderstelde) moederbodem.

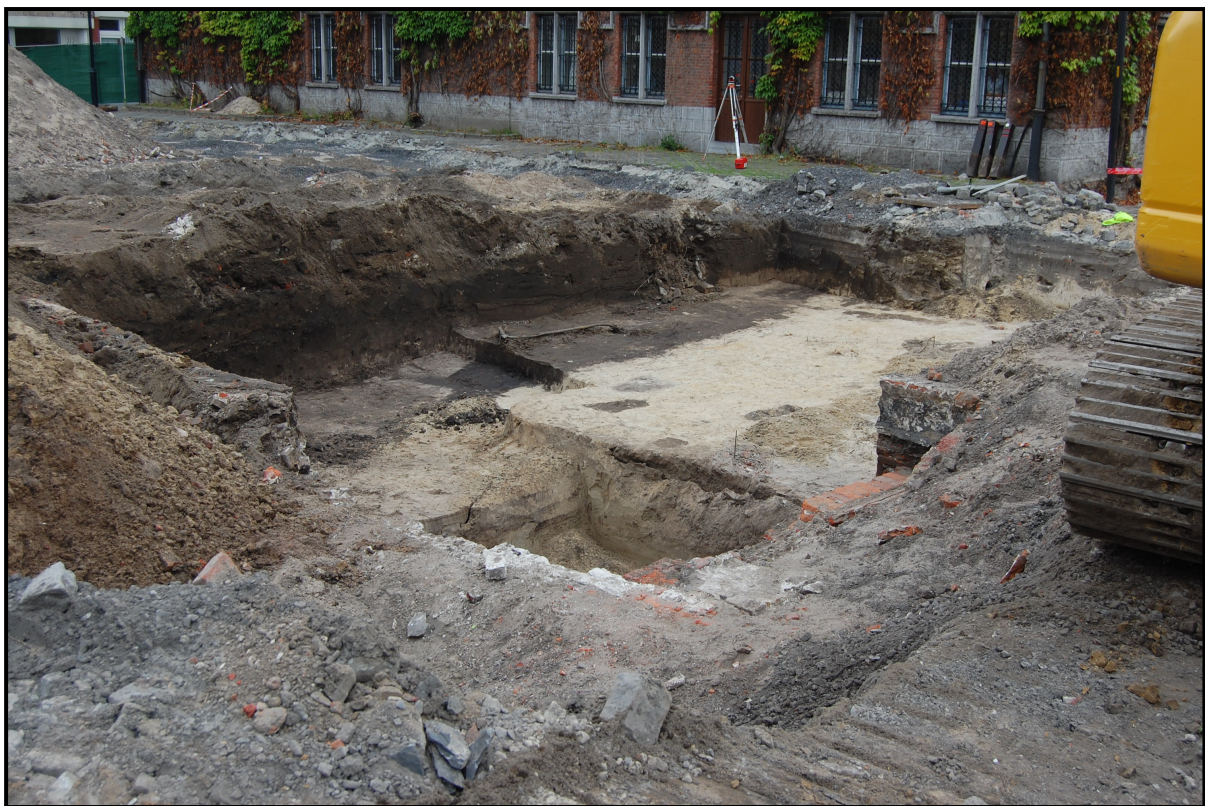
Figuur 14: Algemeen overzicht vanuit het zuidwesten op de brede sleuf 3.

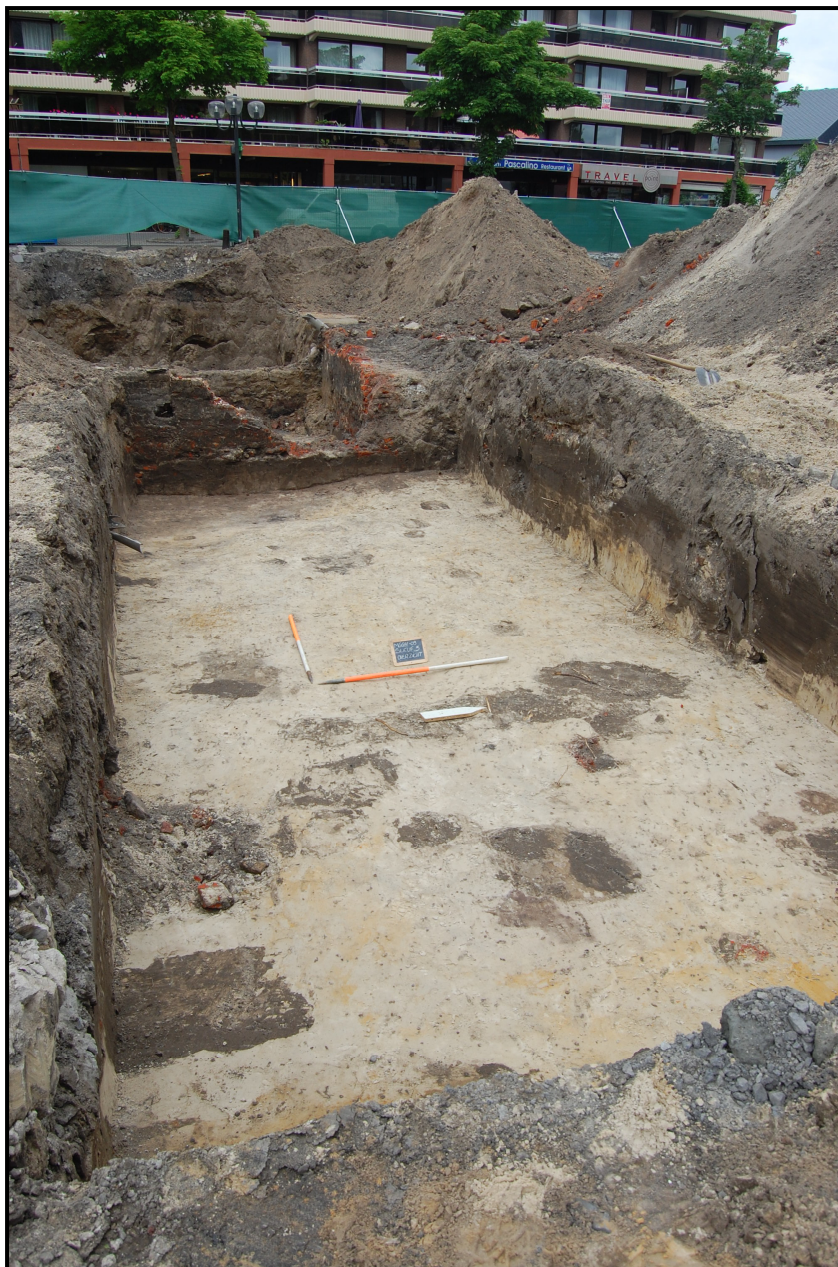
Figuur 15: Sleuf 3 gezien vanuit het oosten (voor de uitbreiding), met verschillende grondsporen in het oostelijk gedeelte van vlak I.

Het oostelijke deel van sleuf 3 werd gekenmerkt door veel duidelijke verkleuringen in de zandige moederbodem. Om beter zicht te krijgen op hun betekenis en datering werden enkele van hen gecoupeerd. Het materiaal uit deze kuilen bleek echter allemaal post-middeleeuws of recent. In het westen van sleuf 3 werden enkele noordoost-zuidwest en noordwest-zuidoost gerichte bakstenen muren aangetroffen. De bakstenen van muren S38 en S39 hadden eenzelfde formaat (22,5 x 10,5 x 5,5cm) en droegen nog sporen van een zwartgekleurde bepleistering. Ze werden samengehouden door een lichtgele kalkmortel. De bakstenen van

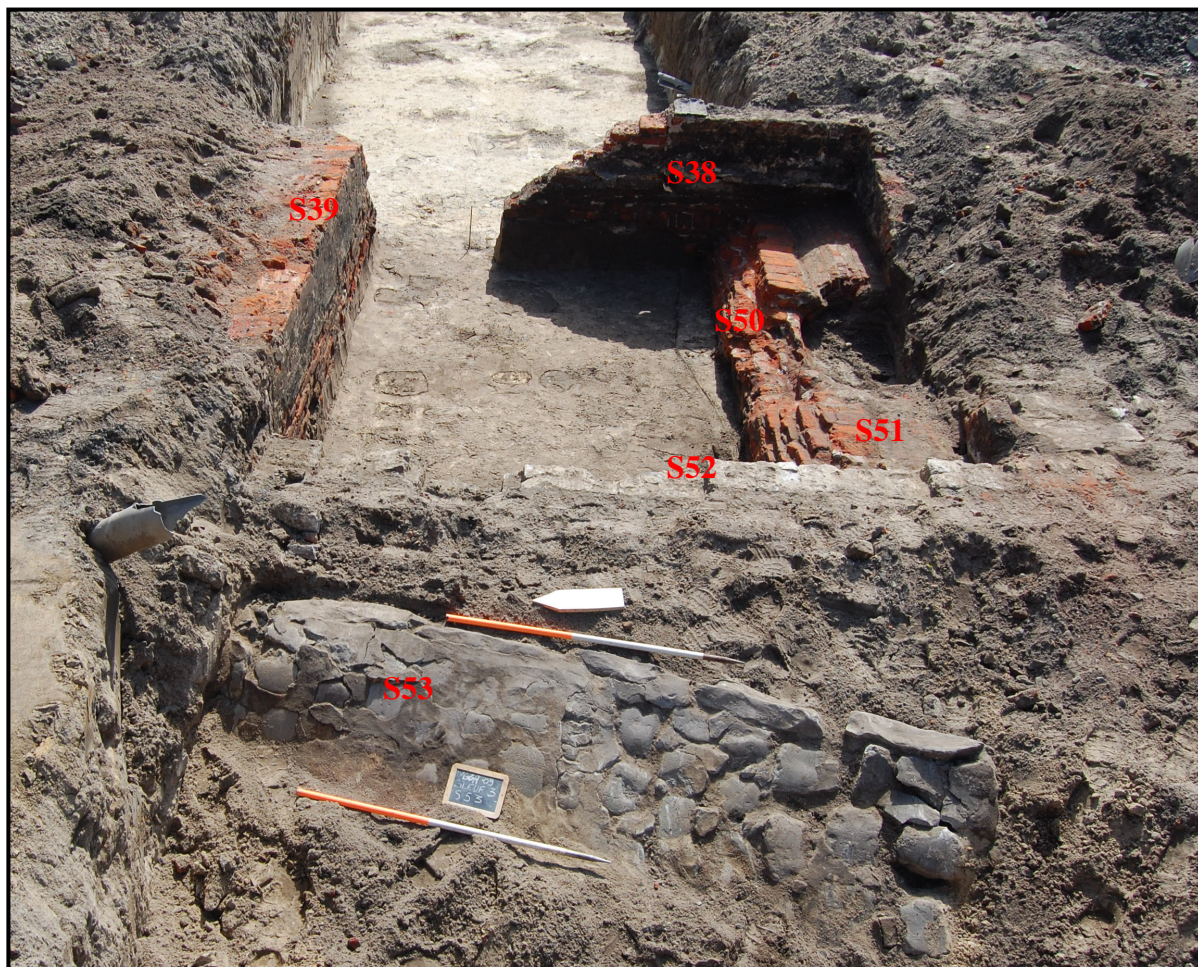
Figuur 16: Muurstructuren in het westelijk deel van sleuf 3.

S50 hadden een formaat van 23,0 x 10,5 x 5,0cm en werden samengehouden door lichtgrijze kalkmortel. Net ten zuiden ervan was S51 tegen S50 aangebouwd. De bakstenen van S51 lagen op hun zijkant en hadden een formaat van 21,5 x ? x 5cm. S52 was dan weer een noordoost-zuidwest georiënteerde muur in het verlengde van de muren S36 uit sleuf 1 en S22 uit sleuf 2, maar die anders was opgetrokken dan deze massieve muren. De bruine bakstenen van S52 waren onregelmatig van vorm en werden samengehouden door een zeer zachte grijze zand/kalkmortel. De muur was bewaard gebleven tot een hoogte van +7,59m TAW. Ten westen van deze muur was opnieuw een schuin aflopende, met beton beklede, muur te zien, deze keer met bovenaan natuurstenen blokken als rand (S53). Opmerkelijk was dat de muur hier een bocht richting het zuidwesten maakte, maar dan plots onderbroken werd.

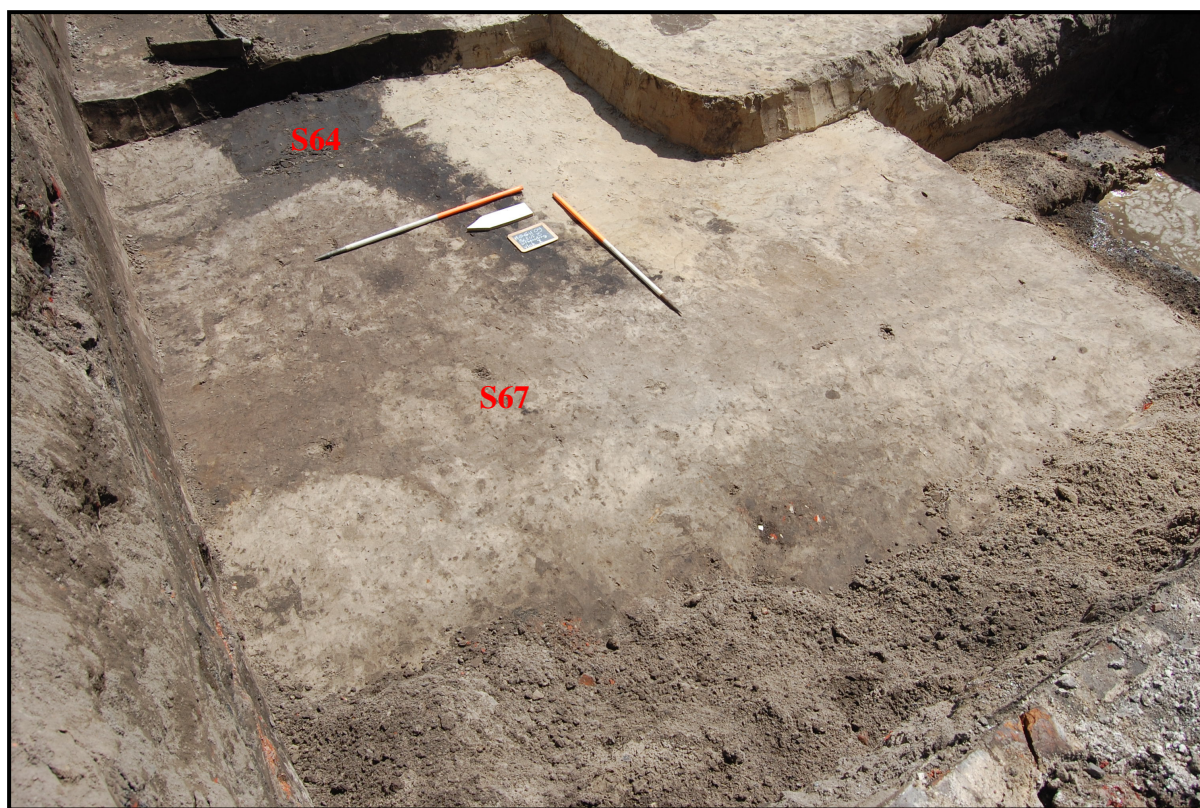
Figuur 19: Vlak II in de uitbreiding van sleuf 3, gezien vanuit het westen, met het grijs pakket (S67) waarin zich grijs aardewerk bevond en in het oosten de mogelijke gracht S64, al dan niet natuurlijk.

Bij de uitbreiding van sleuf 3 naar het noorden toe werden in de oostelijke zone ervan nog enkele gelijkaardige sporen aangetroffen zoals in het eerste deel van de sleuf. Bij nader onderzoek bleek er echter geen of enkel heel recent materiaal uit te komen. Interessant was wel een donkerbruin langwerpige spoor (S64) dat van oost naar west liep (zie figuur 19). Deze lichtbruine zone was verstoord door een recente leiding en was dus ontegensprekelijk recent, maar na het couperen van dit spoor bleek er onder de bruine zandlagen nog een zwarte kleiige zandlaag te lopen, die de indruk gaf dat het hier wel eens om een gracht zou kunnen gaan (zie figuur 20). Materiaal werd er echter niet aangetroffen in deze zwarte lagen. In het westen van de uitbreiding van sleuf 3 werd direct naar het niveau gegraven van vlak II, daar waar tussen de muurstructuren in de verschillende grijze lagen grijs aardewerk aangetroffen werd. Ook hier was deze lichtgrijze laag terug te vinden (S67) en ook hier kwamen bij het schaven enkele scherfjes grijs aardewerk naar boven.

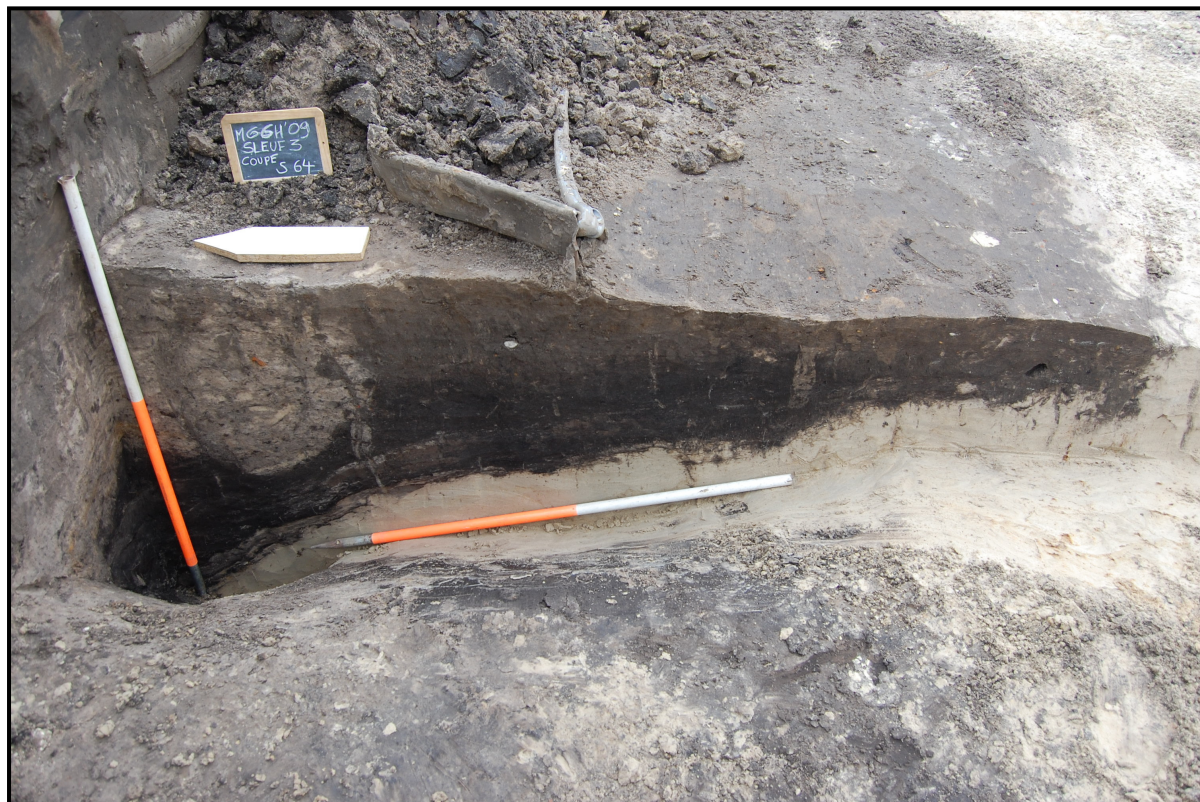
Figuur 20: Coupe op mogelijke gracht S64, waarin echter geen materiaal zat.

Als S64 in sleuf 3 daadwerkelijk een gracht zou zijn, dan zou deze vanuit het oosten in de Ede hebben gestroomd. Volledige zekerheid kan hier echter niet gegeven worden aangezien dit spoor maar voor de helft zichtbaar was in sleuf 3. Door dit onvolledig zicht op de gracht en het ontbreken van materiaal in de vulling ervan, is het onmogelijk uit te maken of het een gegraven of een natuurlijke gracht was.
